# 沈阳海昊房地产开发有限公司盛世御景 六期项目土壤污染状况调查报告

编制单位：沈阳克林环境检测有限公司

二〇二一年十二月

本项目调查时间为 2021 年 4 月。

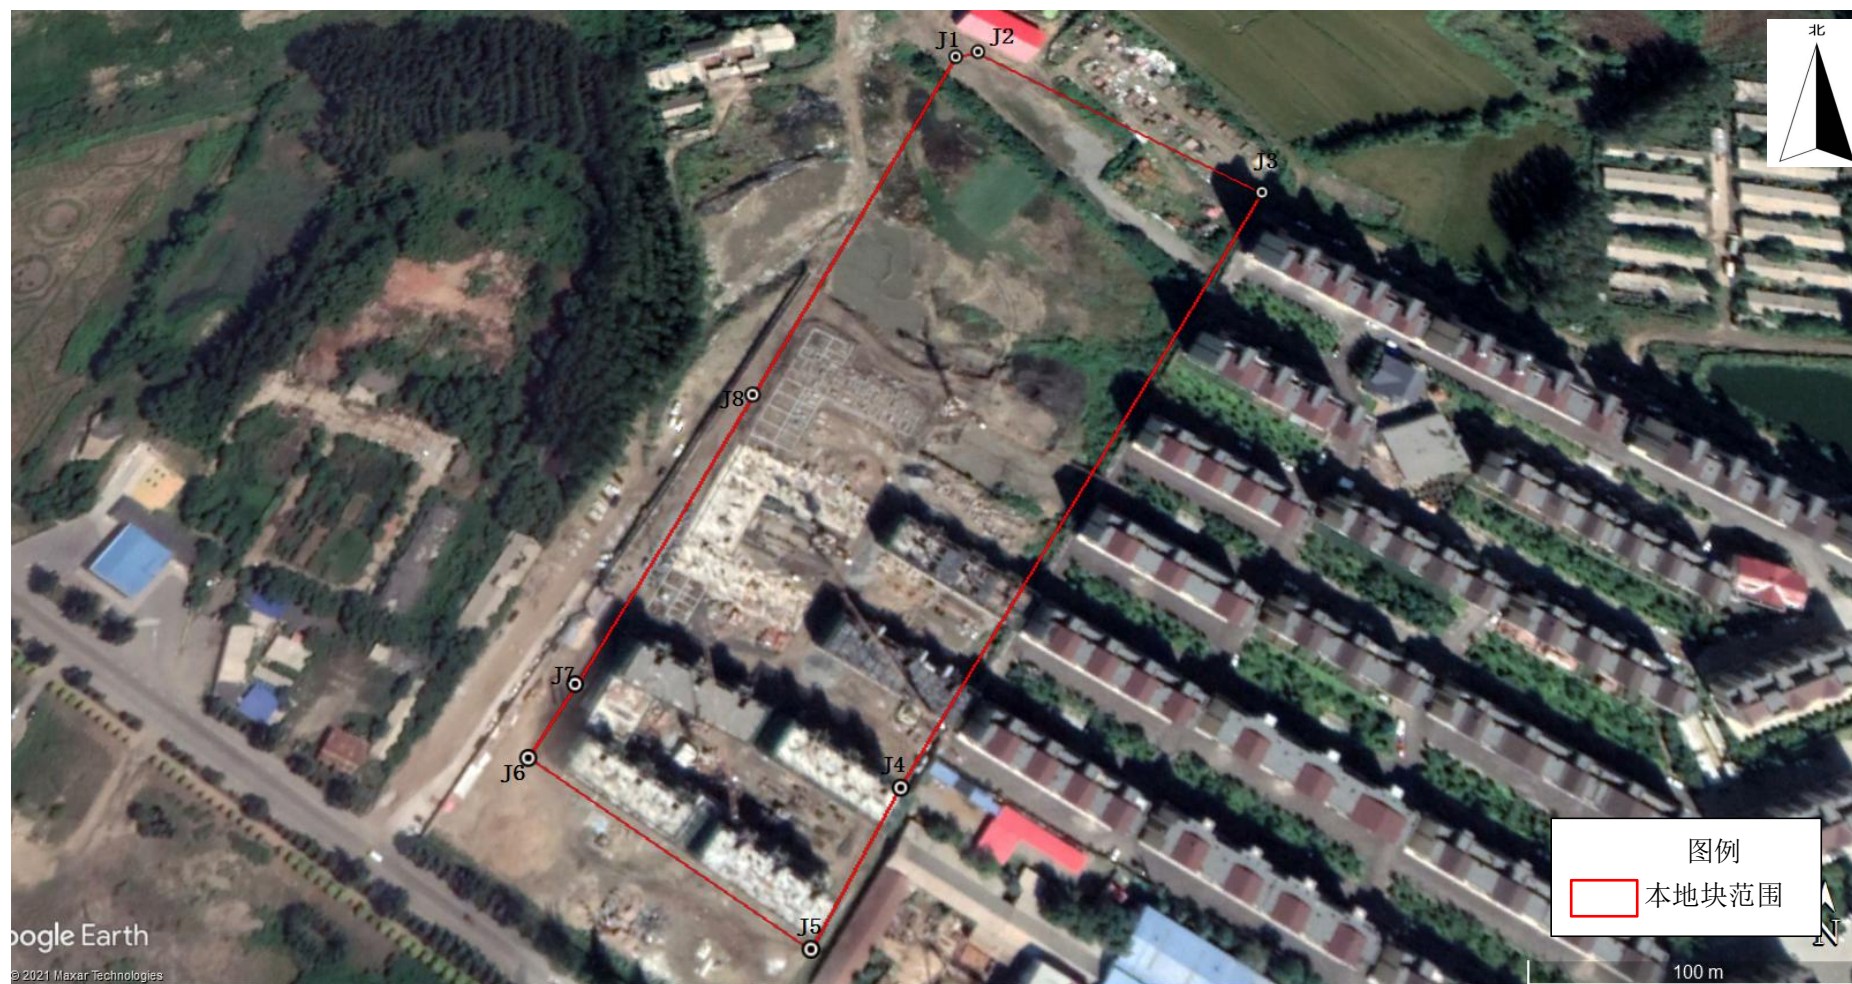
图 2.2-2 本地块范围示意图

地理位置示意图如图 2.2-1 所示，本地块范围示意图如图 2.2-2 所示，调查范围示意图 2.2-3 所示。根据沈阳市自然资源局辽中分局提供的宗地图可知拐点坐标，拐点坐标组（2000 国家大地坐标系）见表 2.2-1。

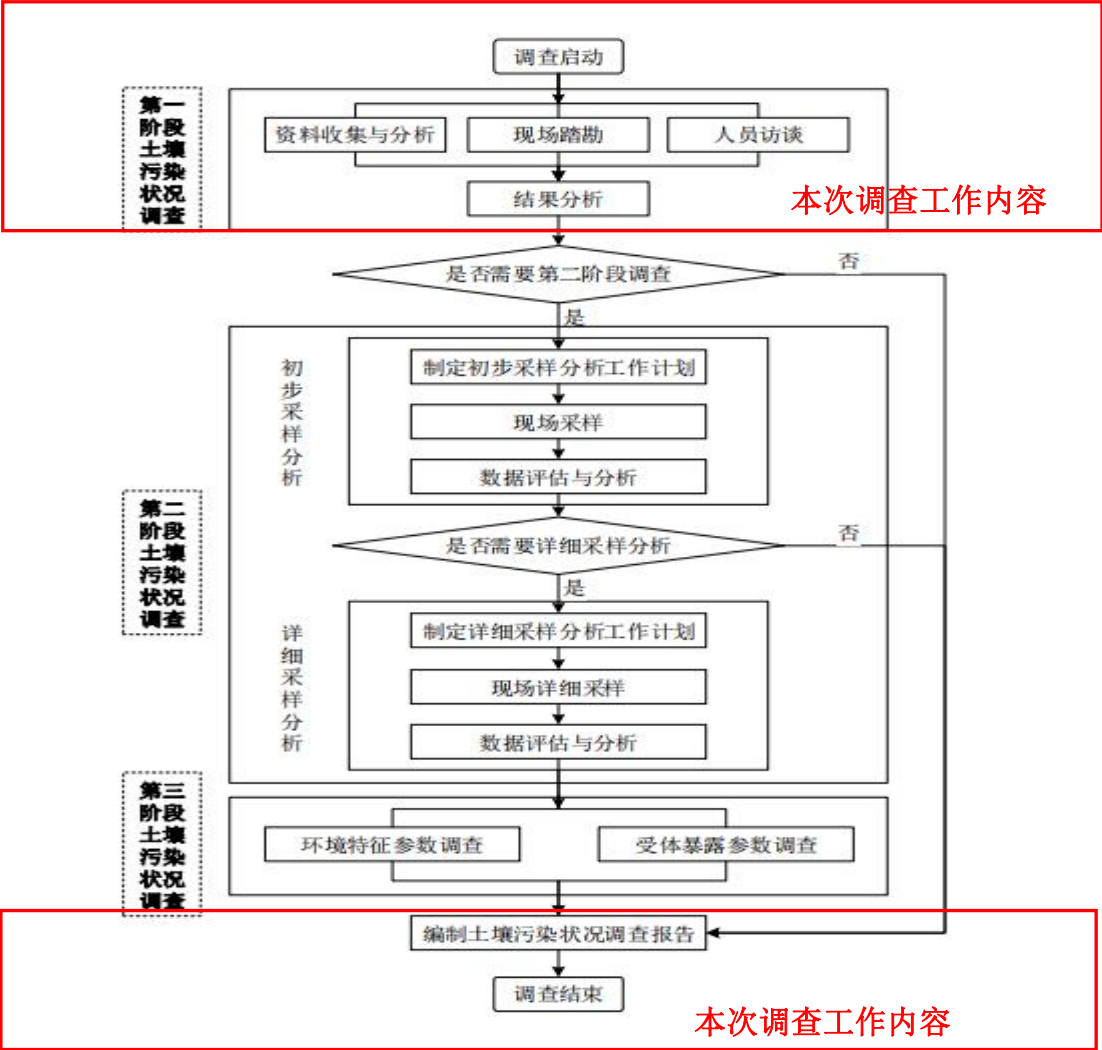
图 2.4-1 土壤污染状况调查的工作内容和程序

根据《建设用地土壤污染状况调查技术导则》(HJ25.1-2019),土壤污染状况调查可分为三个阶段,是否需要进入下一个阶段的工作主要取决于地块的污染状况。调查工作程序如图 2.4-1 所示。

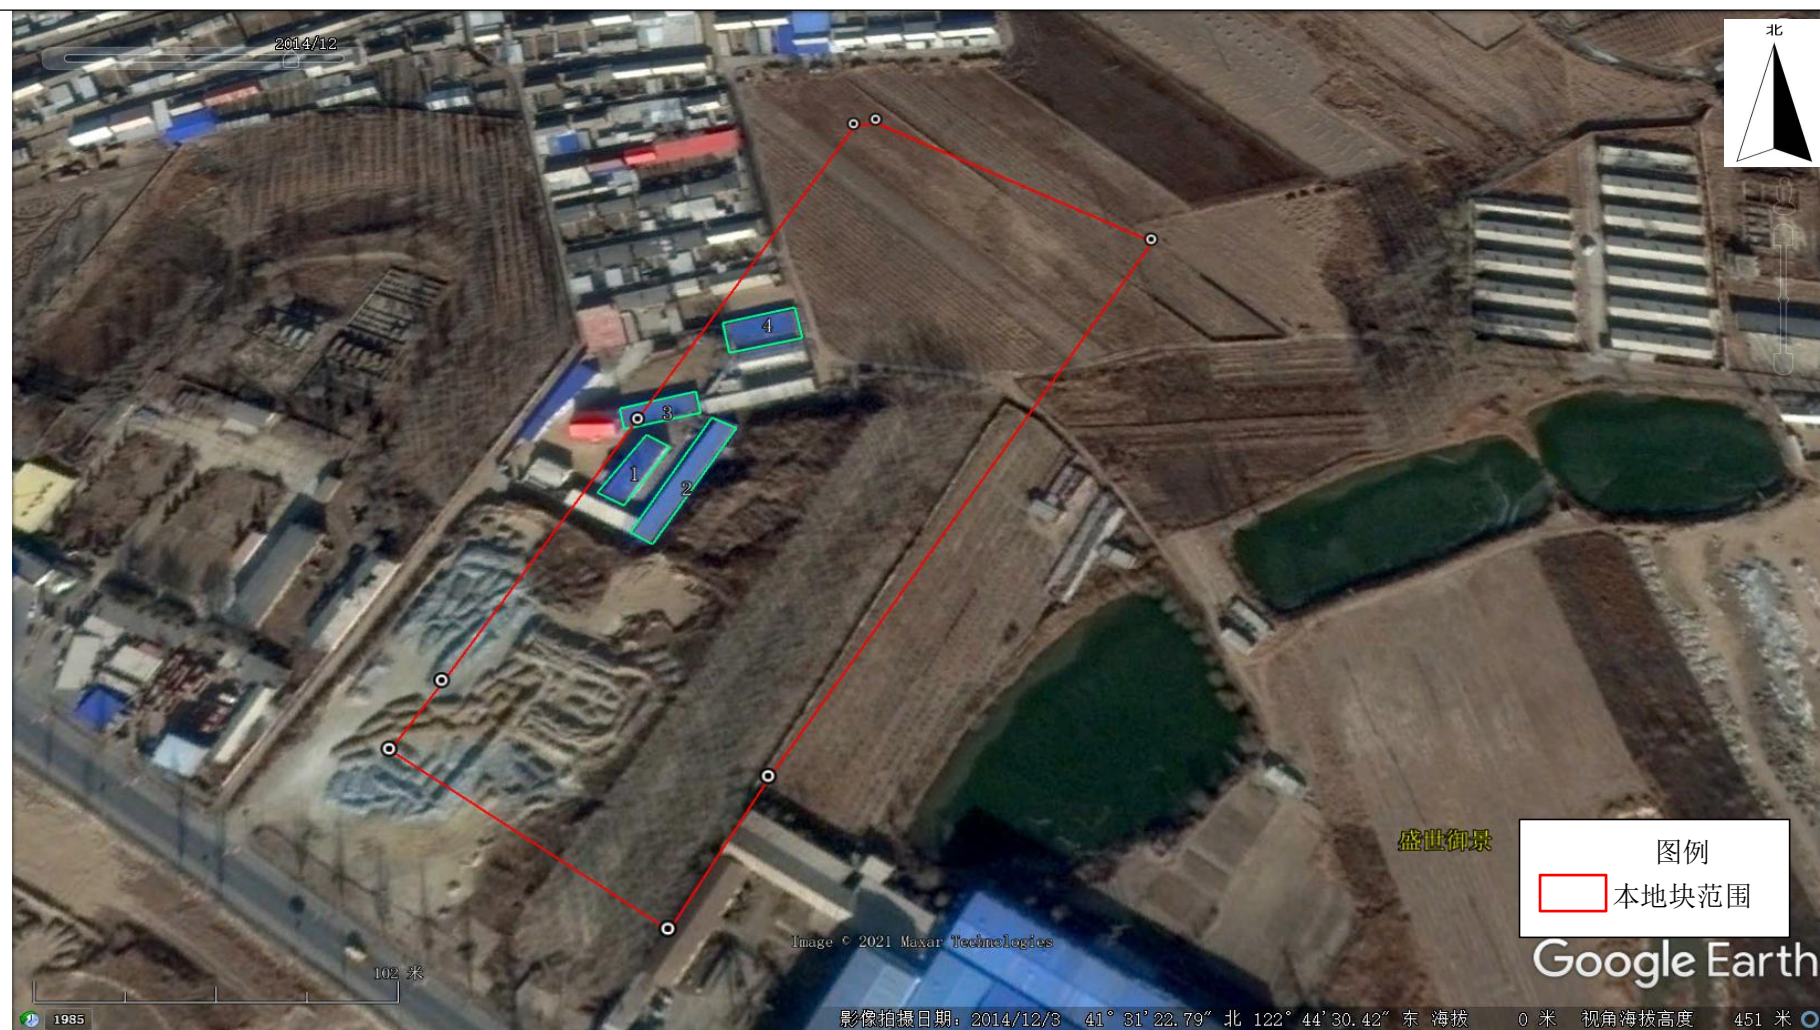
2014年12月影像图(底图来自于 GoogleEarth)

耕地(地块内蓝色厂房为原敖司牛村小型木材厂, 1 为木材加工厂房; 2 为库房; 3 生活区; 4 住户)

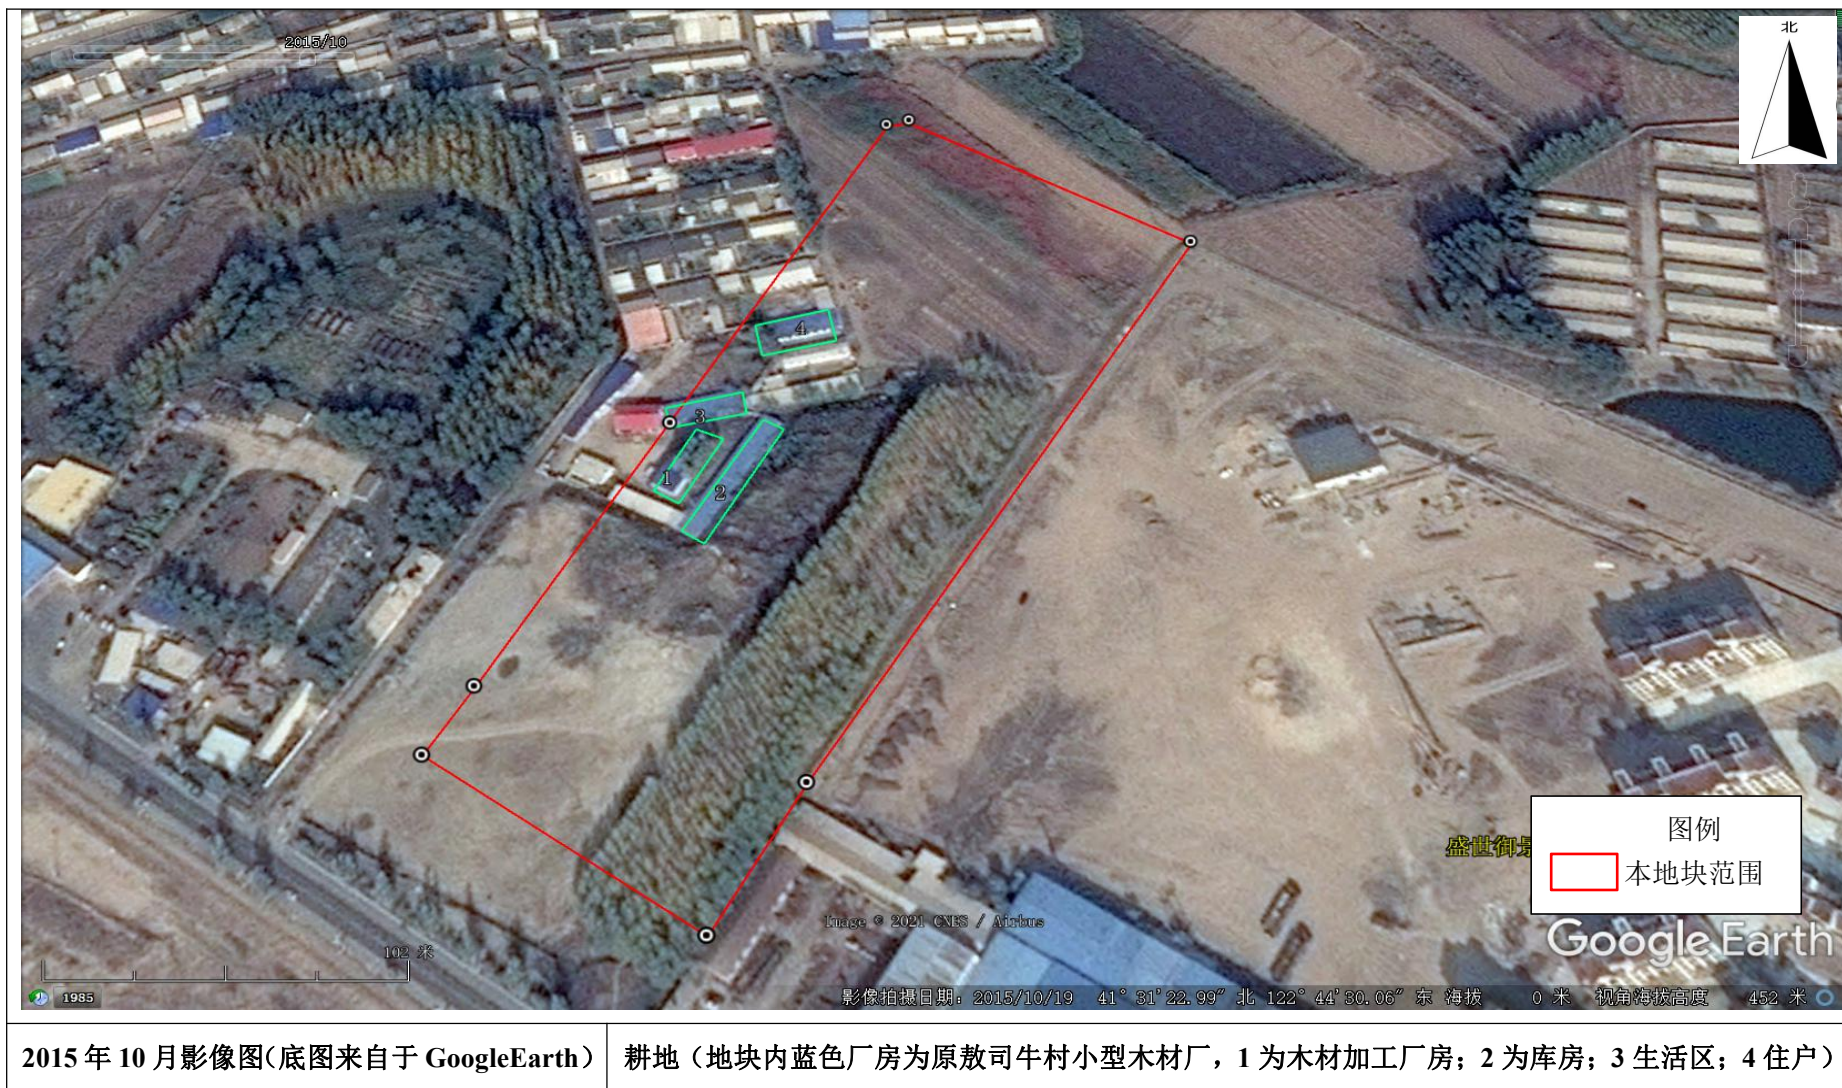
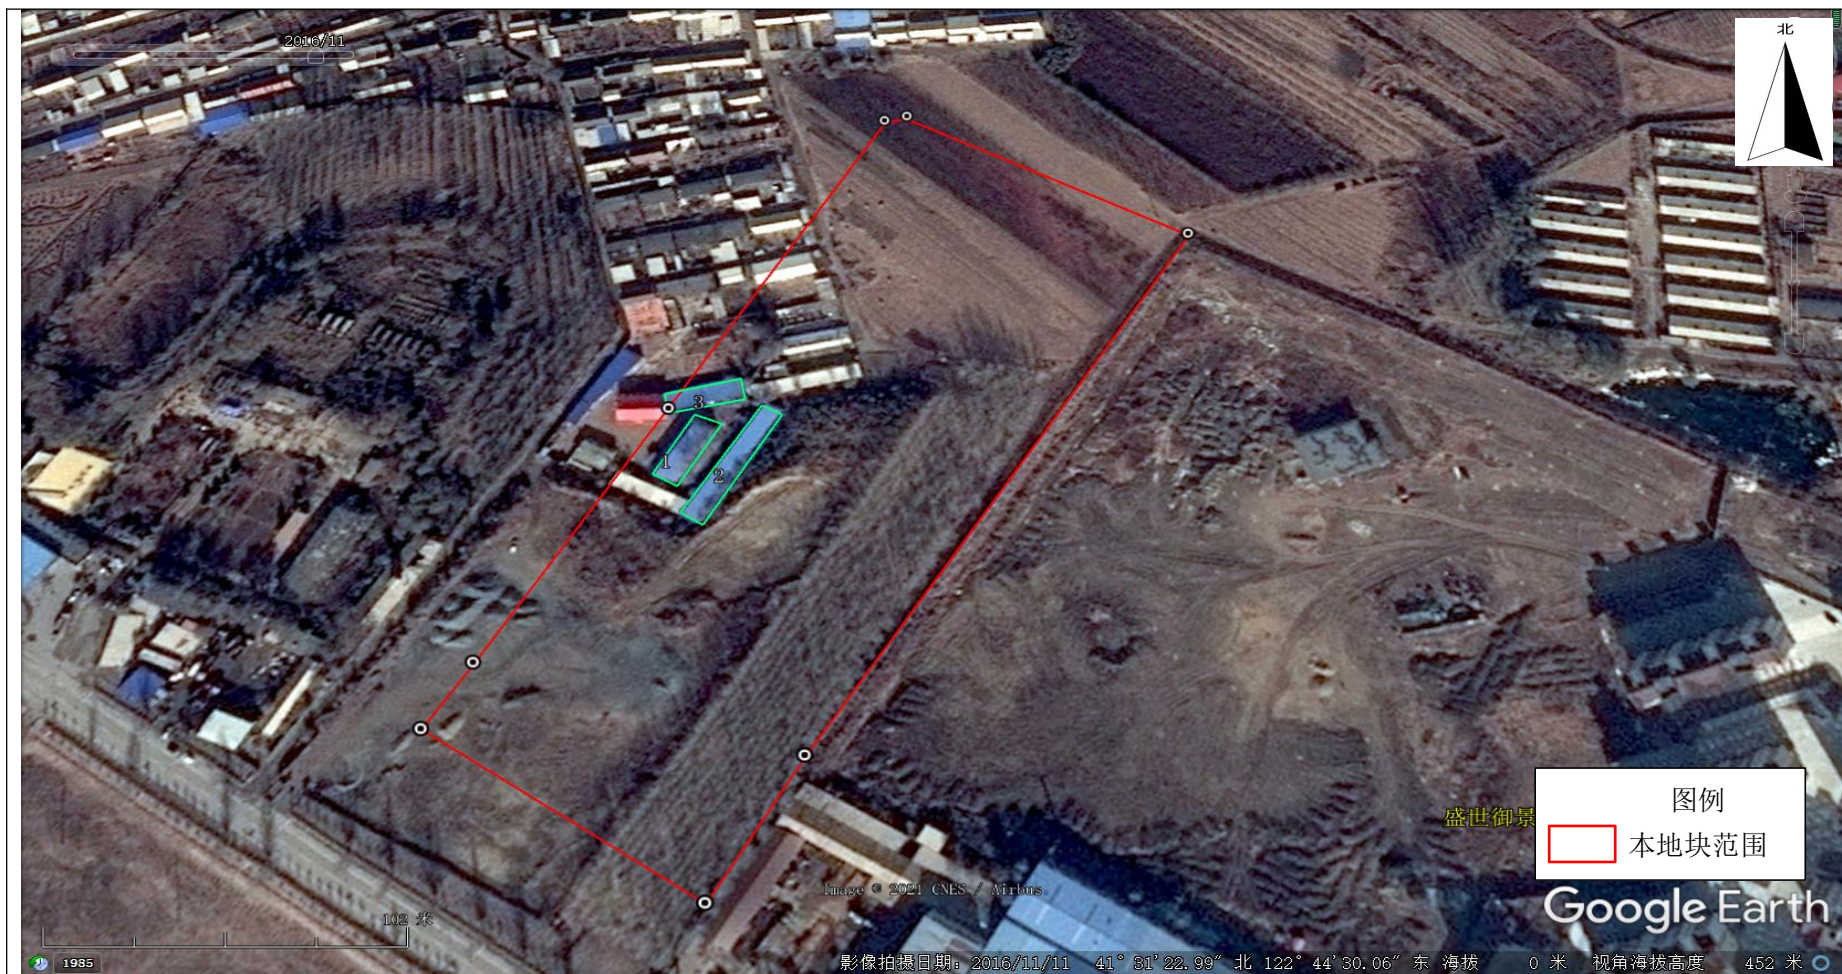
2016 年 11 月影像图(底图来自于 GoogleEarth)

耕地（地块内蓝色厂房为原敖司牛村小型木材厂，1 为木材加工厂房；2 为库房；3 生活区）

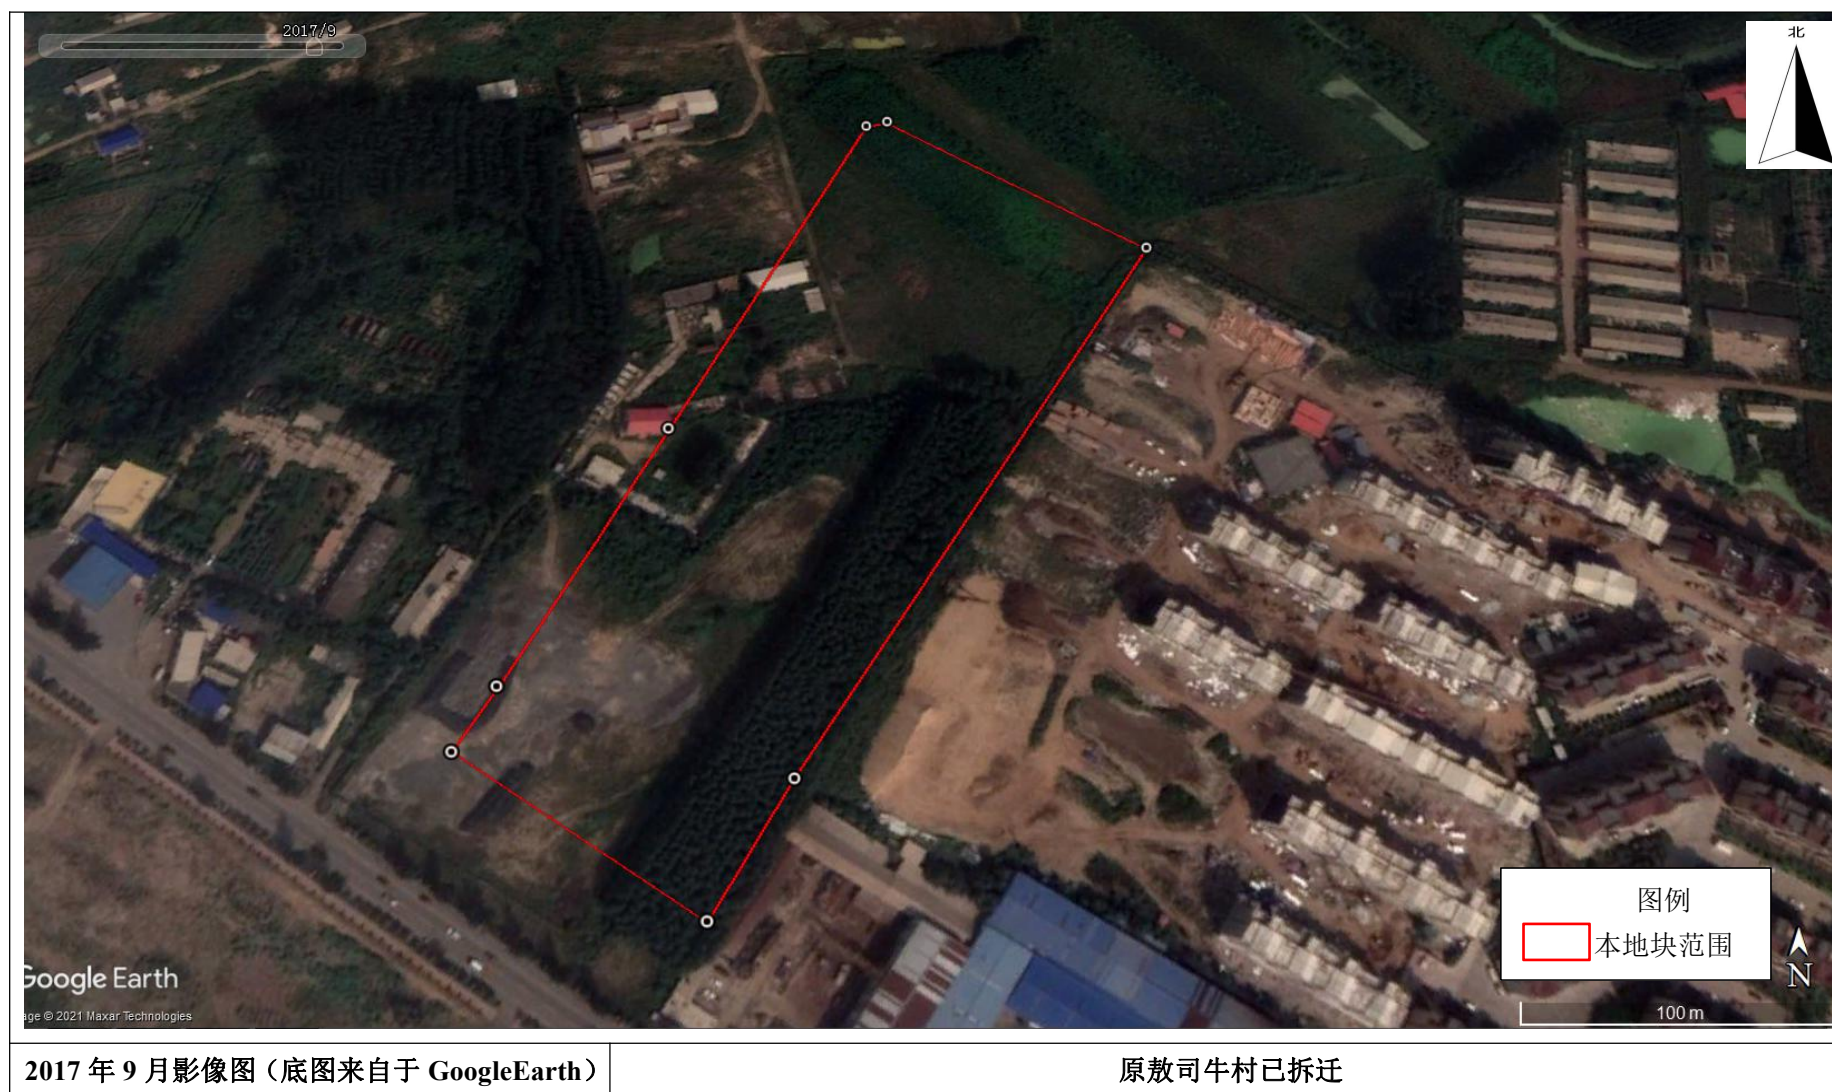
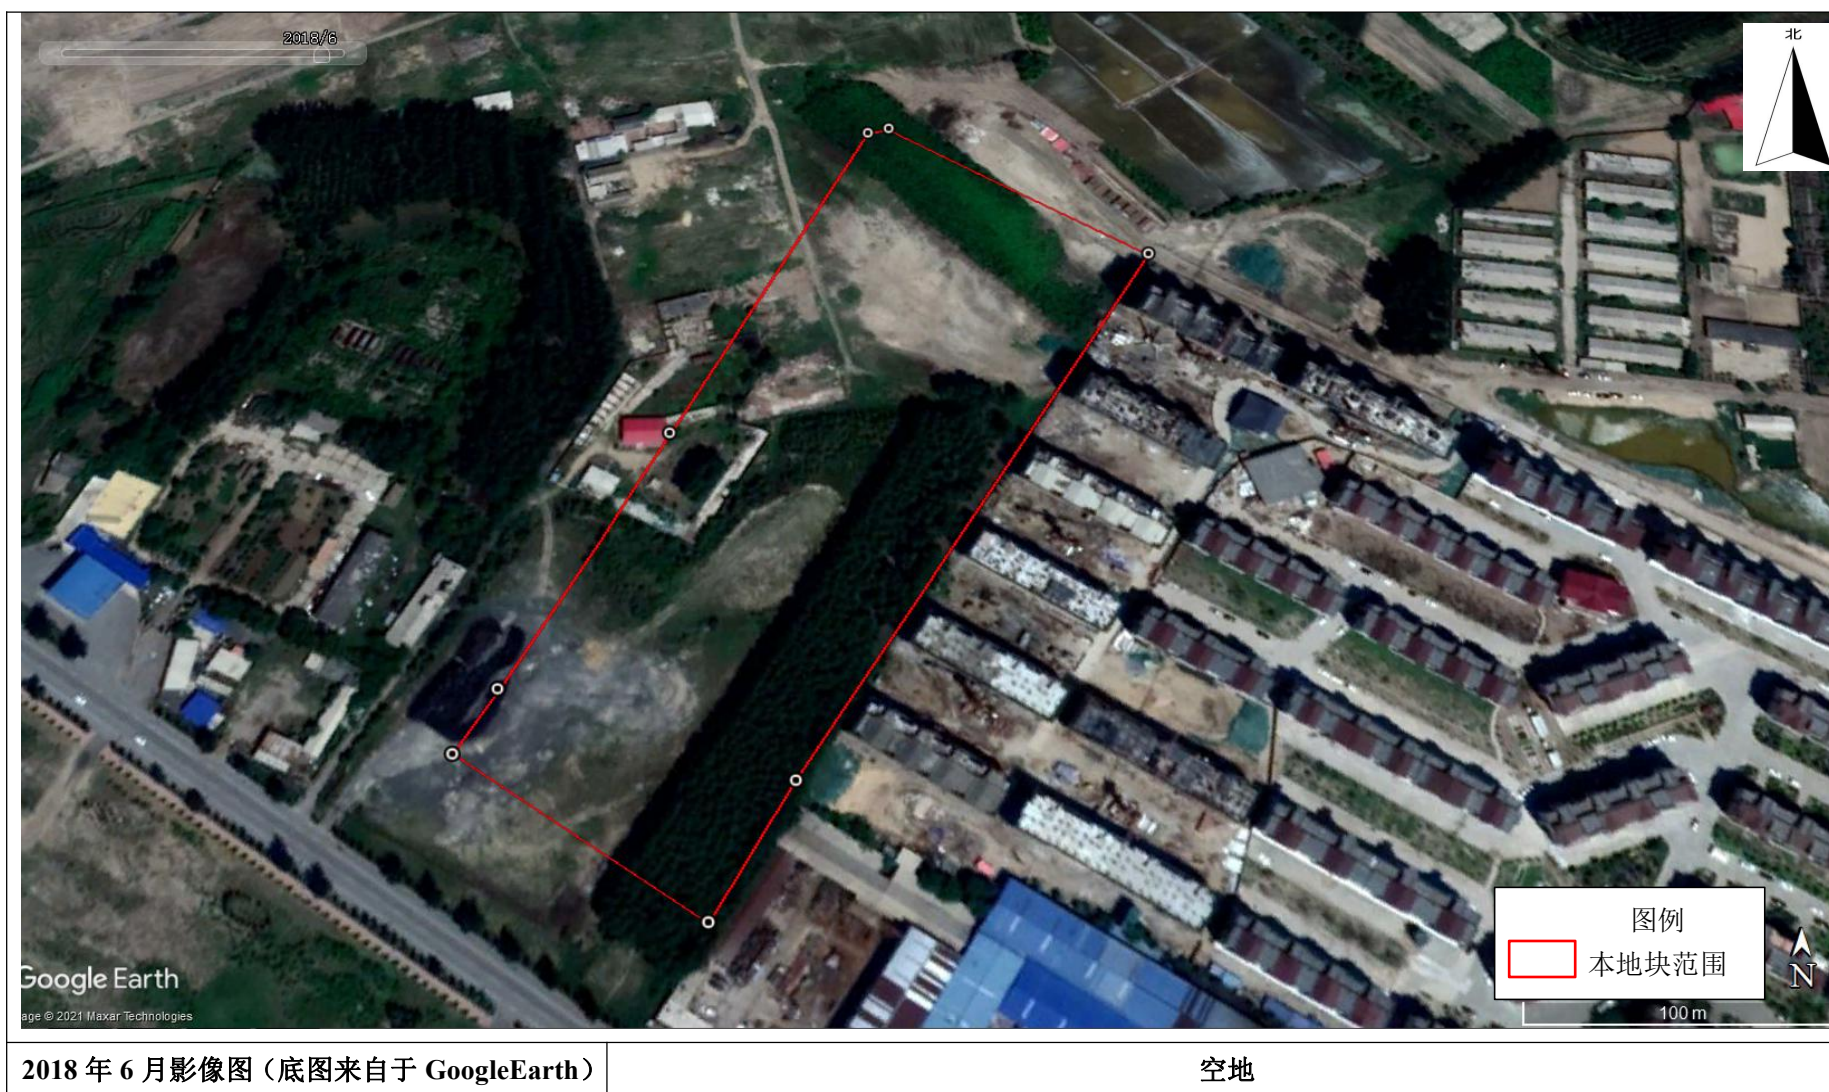
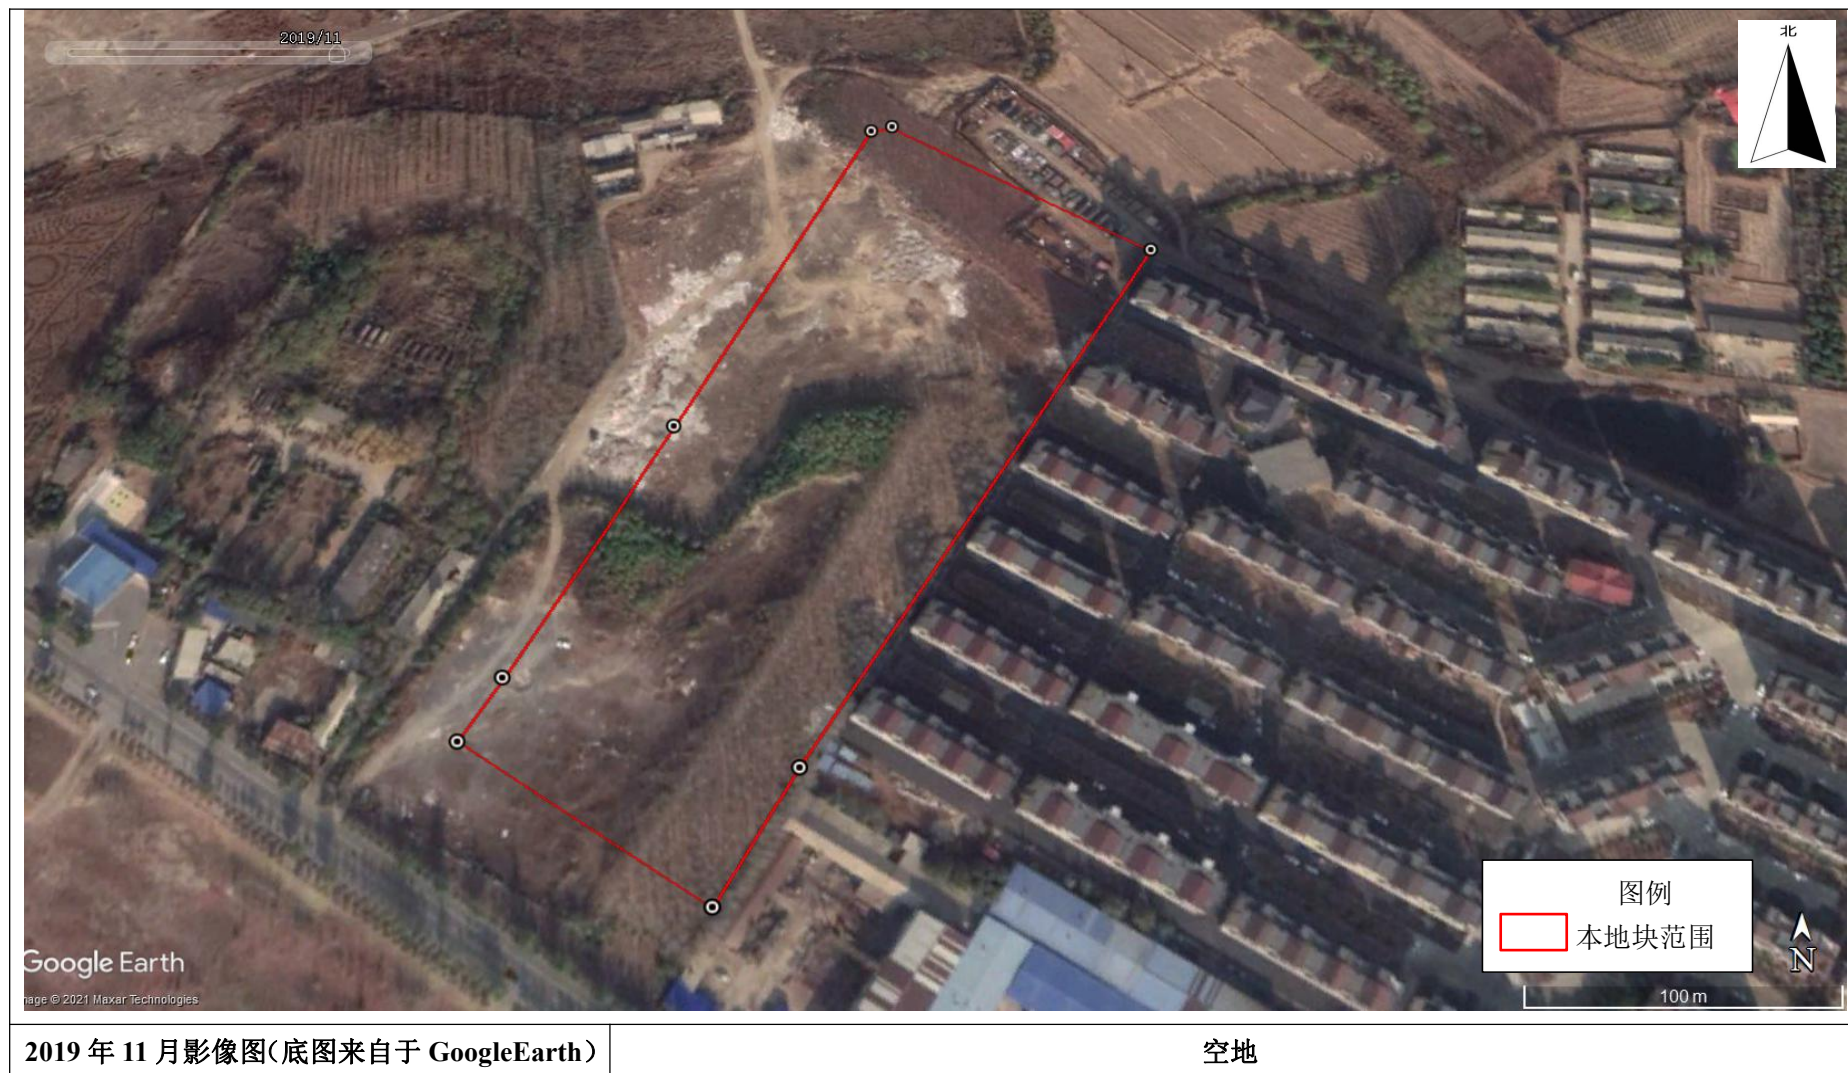
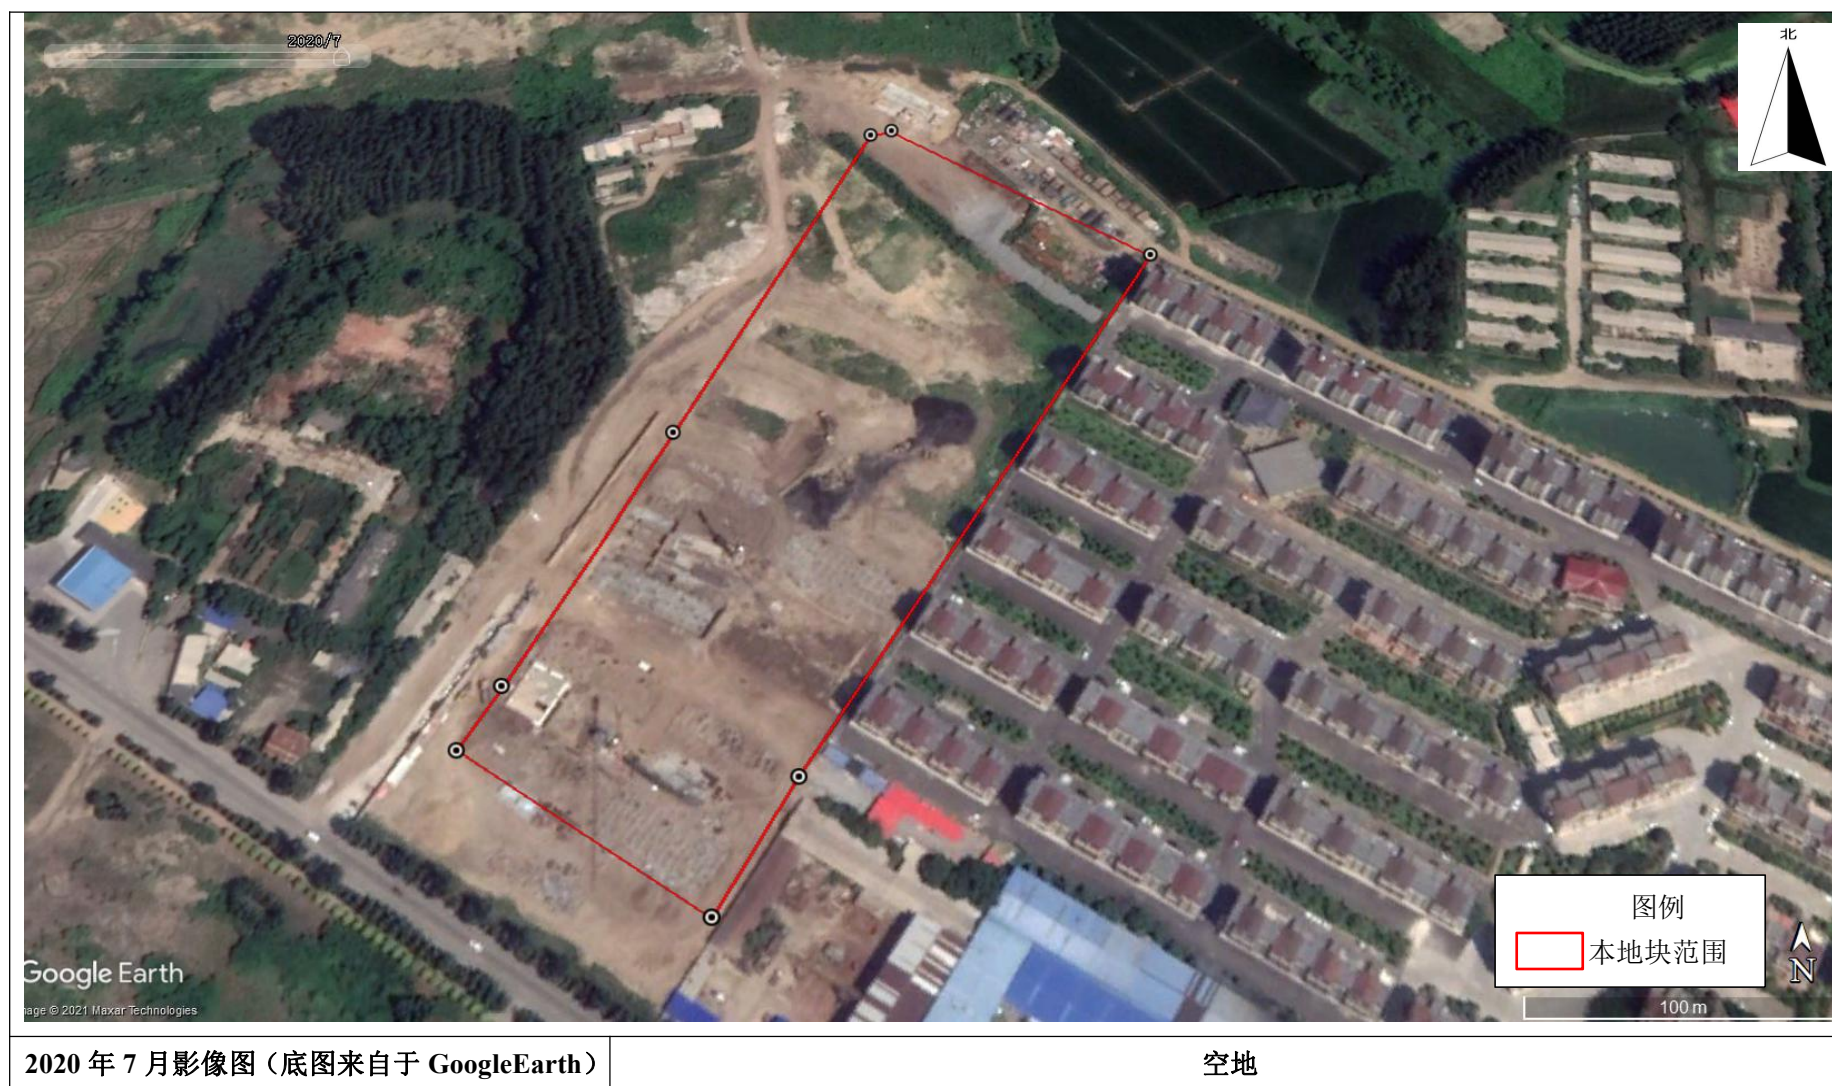
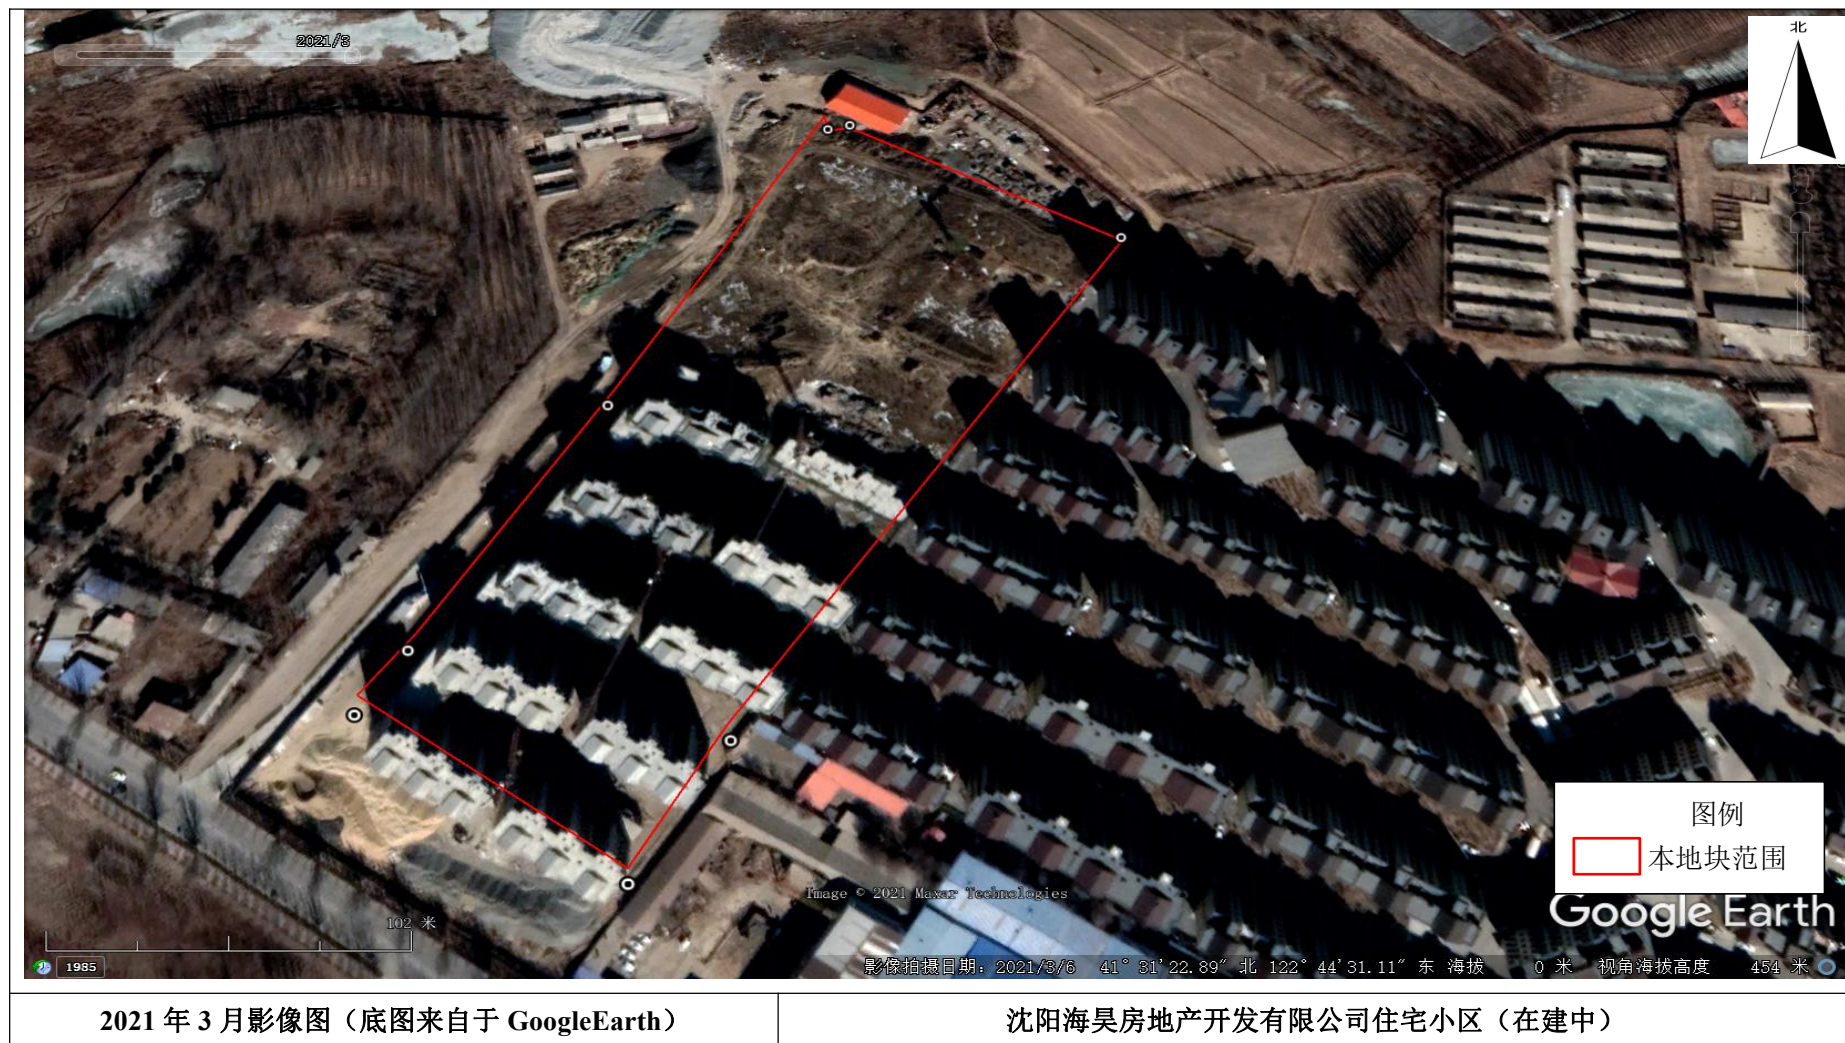
图 3.3-1 地块历史年份卫星图片

通过 GoogleEarth 查询，该地块清晰的历史卫星影像最早可追溯到 2014 年，最新卫星影像为 2021 年 3 月，地块历史年份卫星图片如下图 3.3-1 所示，从卫星影像、人员访谈以及沈阳市自然资源局辽中分局得出本地块历史上为耕地（西侧历史上为原敖司牛村内小型木材厂），主体现状为沈阳海昊房地产开发有限公司住宅小区（在建中）。

沈阳海昊房地产开发有限公司盛世御景六期项目住宅小区（在建中）

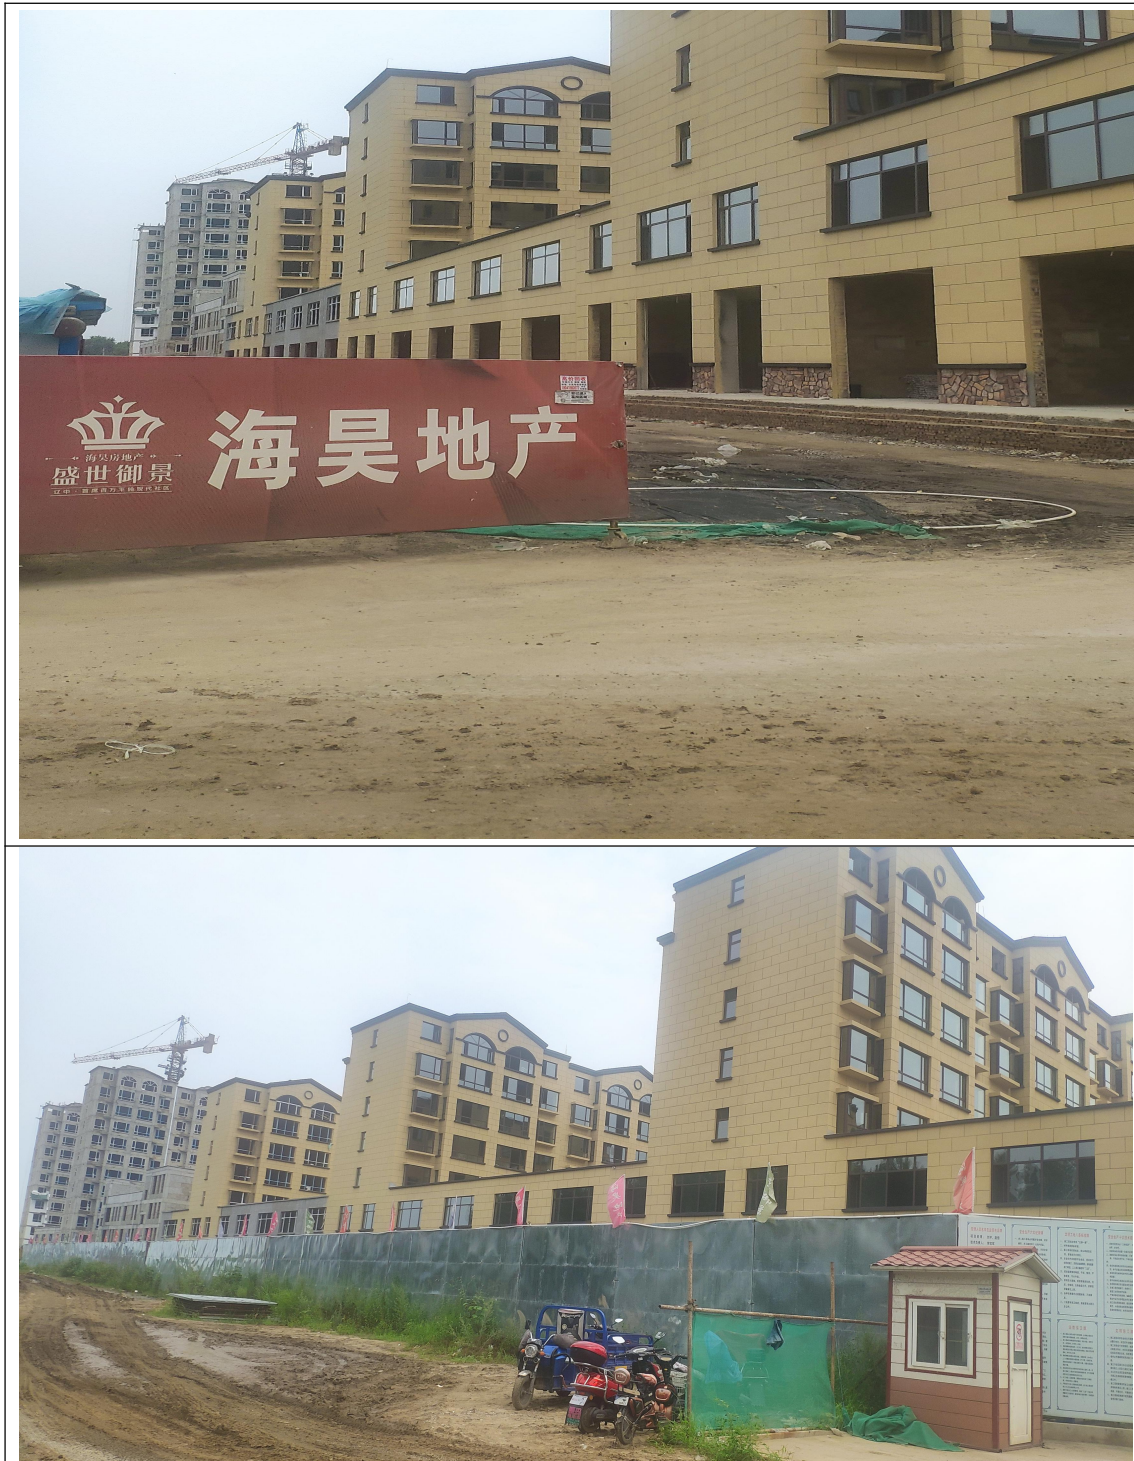
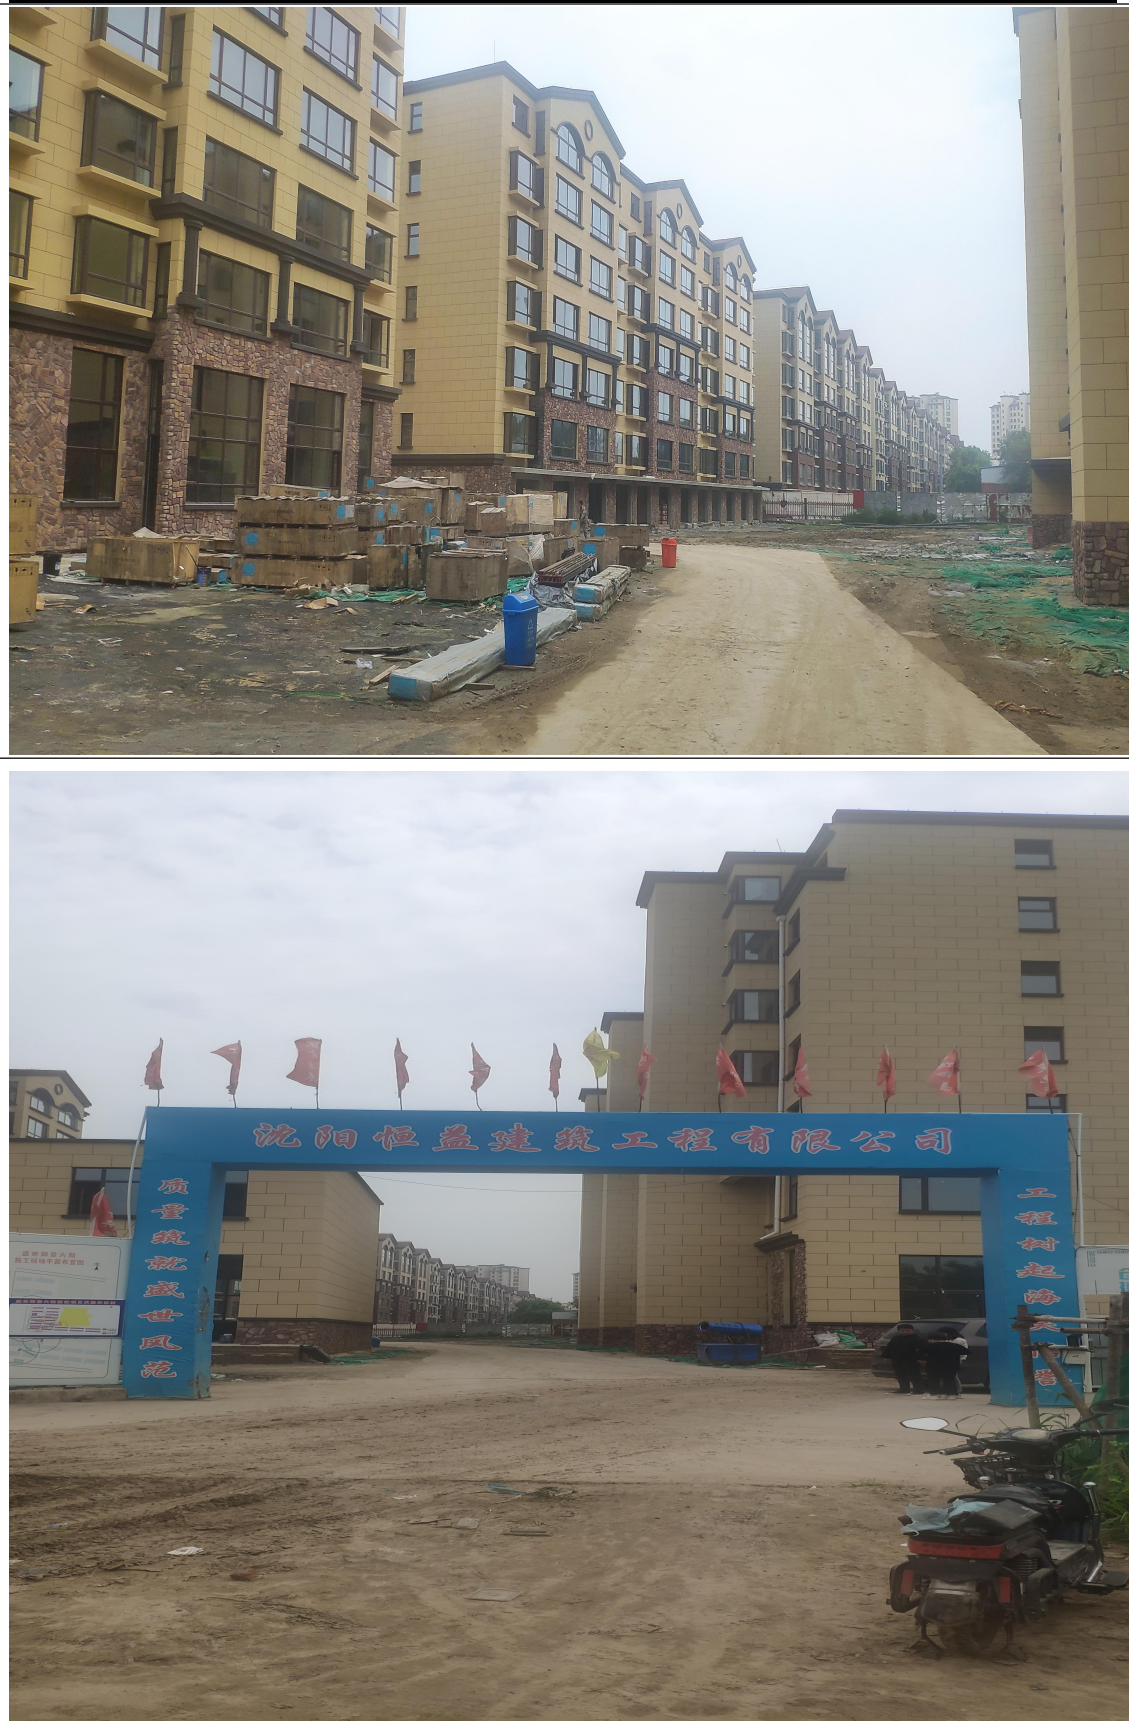
图 3.3-2 地块现状照片

调查该地块原用地性质为耕地（西侧历史上为原敖司牛村内小型木材厂），现用地性质为住宅用地，地块现状照片见图 3.3-2。

现用地性质为住宅用地，当前地块现状为沈阳海昊房地产开发有限公司住宅小区（在建中）；现场踏勘未发现裸露土壤存在污染痕迹。

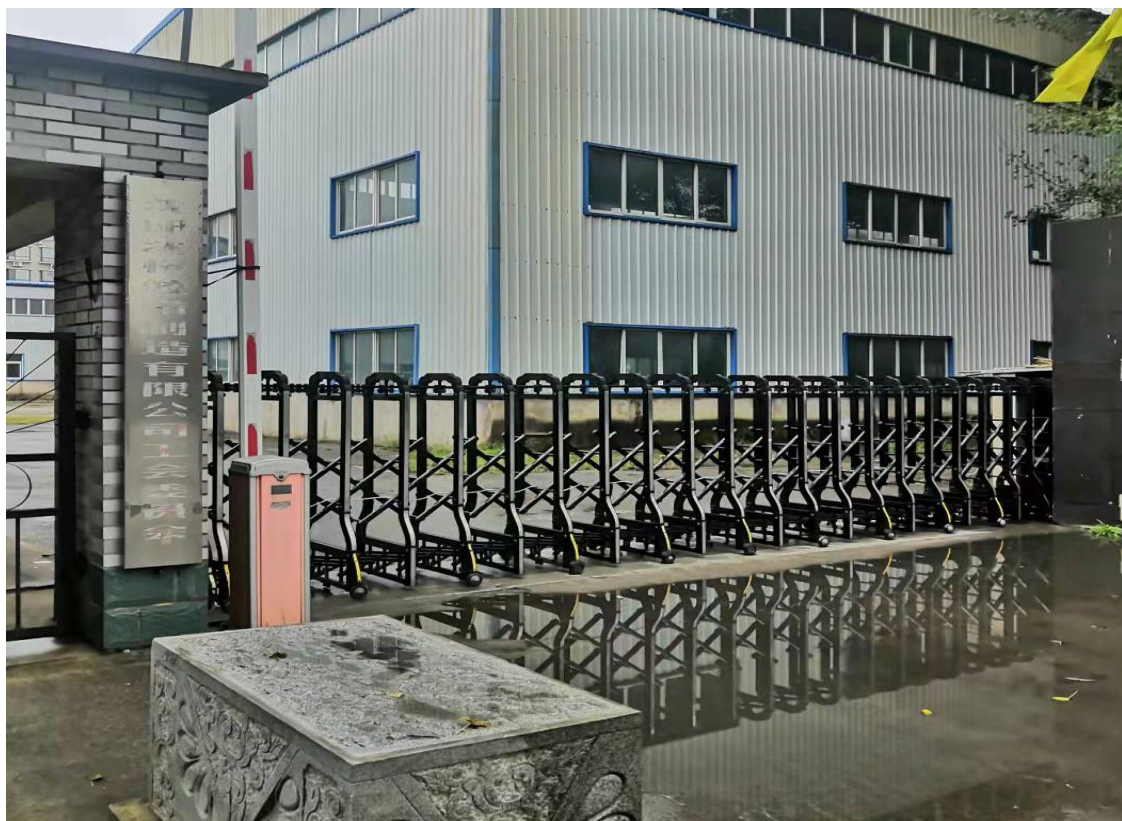
沈阳沈桥胶带制造有限公司（于 2020.10 已停产）

调查地块东南侧为沈阳沈桥胶带制造有限公司，该企业于 2020.10 停产。由于建厂时间较早，本次调查未收集到其建设项目的环评报告和环保审批文件；从全国排污许可信息管理平台可得该企业为登记管理，固定污染源排污登记表见图 3.3-3。

通过上述排污许可登记表可知，沈阳沈桥胶带制造有限公司产品为输送带，产品产能为 1000 米/年，产能较小，不产生 VOCs，且无危险废物产生。

因此，不存在地下水以及土壤污染因子。
