# 沈阳海昊房地产开发有限公司盛世御景 六期项目土壤污染状况调查报告

编制单位：沈阳克林环境检测有限公司

二〇二一年十二月

本项目调查时间为 2021 年 4 月。

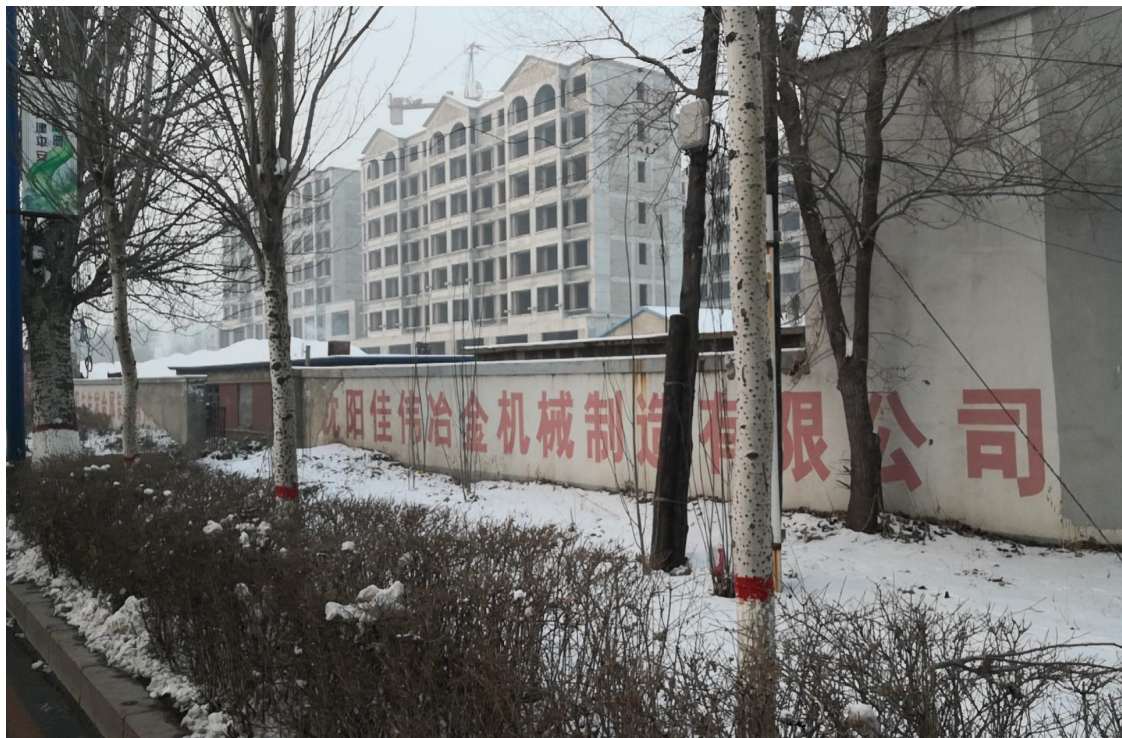
沈阳佳伟冶金机械制造有限公司

除以上的资料收集及分析，相关人员进行现场踏勘及对企业工作人员进行访谈，得知该企业产品为焊接构件，年产量为 100 吨，该企业的工艺为机械加工一切割，无涂装、电镀等污染较大工艺。

产能较小，不产生 VOCs，且无危险废物产生。因此，不存在地下水以及土壤污染因子。

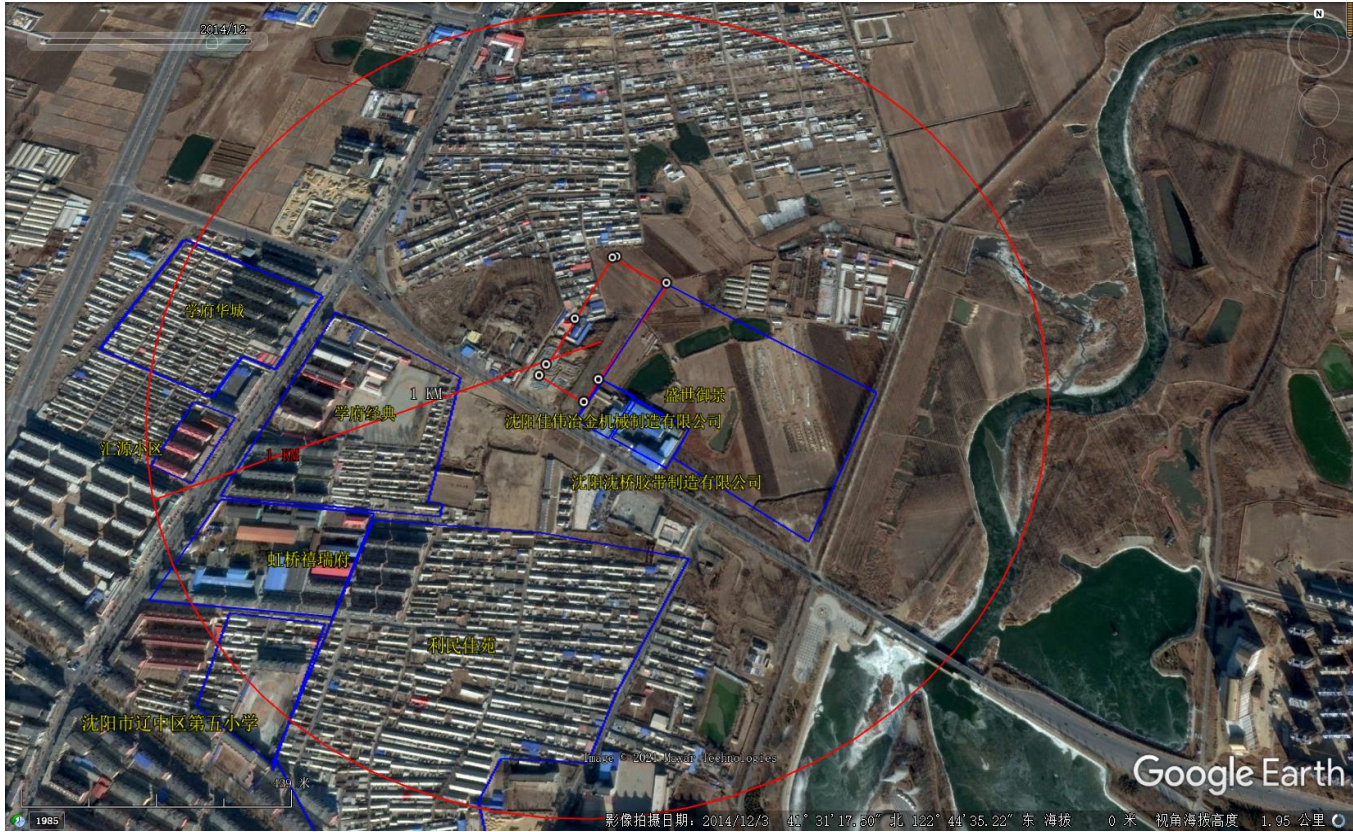
| 年份 | 卫星图片 | 地块周边相邻地块情况 |
|---|---|---|
| 2014 年 | | 根据 2014 年谷歌卫星影像资料以及人员访谈可知：盛世御景为农用地；沈阳沈桥胶带制造有限公司为工业用地；沈阳佳伟冶金机械制造有限公司为工业用地；学府经典、利民佳苑、嘉园小区、学府华城、汇源小区均为居住用地；虹桥禧瑞府为工业用地（原辽中金龟减速机厂）；沈阳市辽中区第五小学为教育用地 |

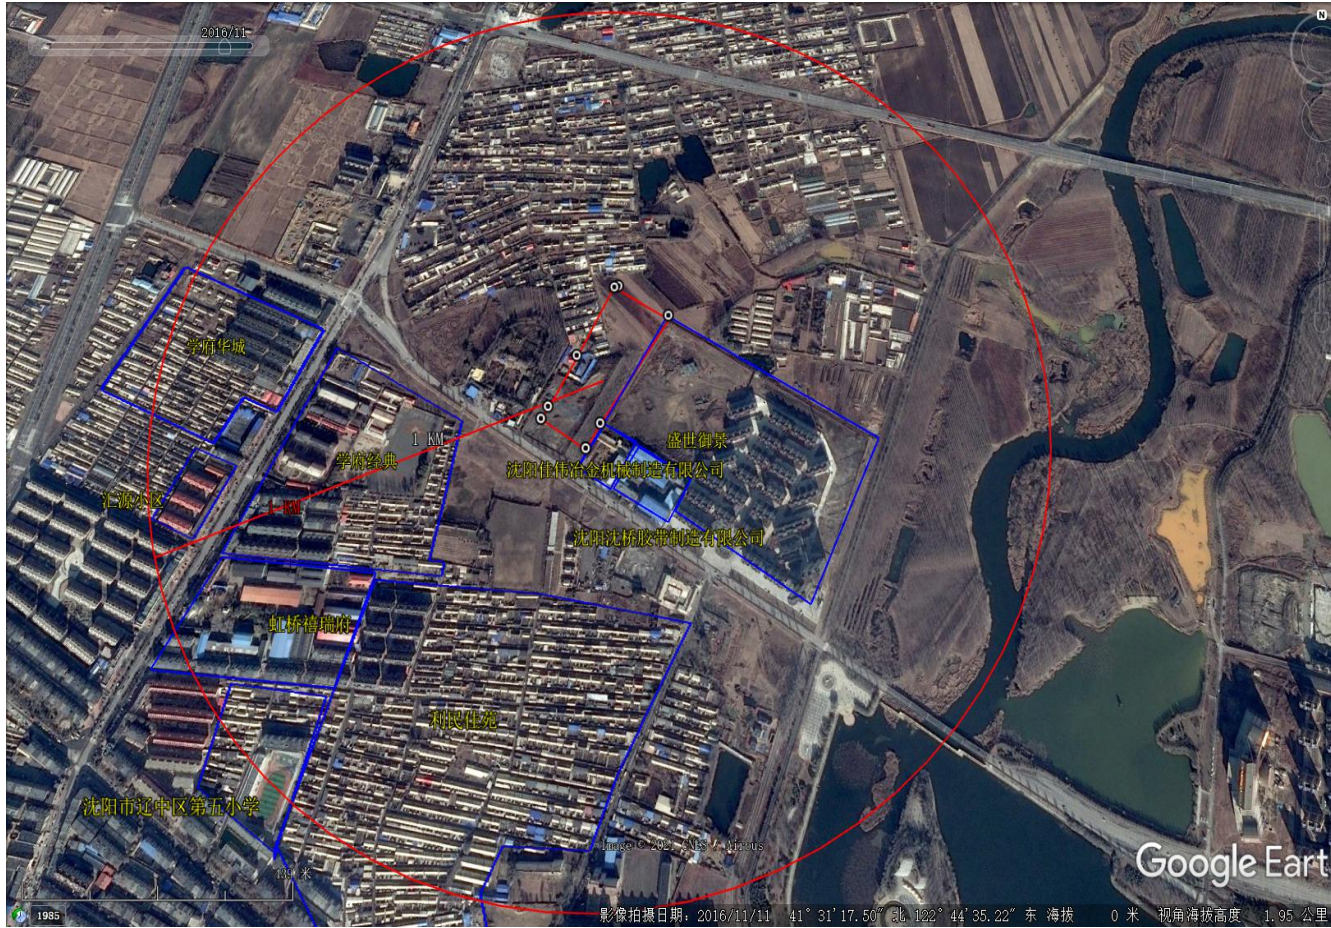
| 年份 | 卫星图片 | 地块周边相邻地块情况 |
|---|---|---|
| 2016 年 | | <p>根据 2016 年谷歌卫星影像资料以及人员访谈可知：盛世御景为居住用地；沈阳沈桥胶带制造有限公司为工业用地；沈阳佳伟冶金机械制造有限公司为工业用地；学府经典、利民佳苑、嘉园小区、学府华城、汇源小区均为居住用地；虹桥禧瑞府为工业用地（原辽中金龟减速机厂）；沈阳市辽中区第五小学为教育用地</p> |

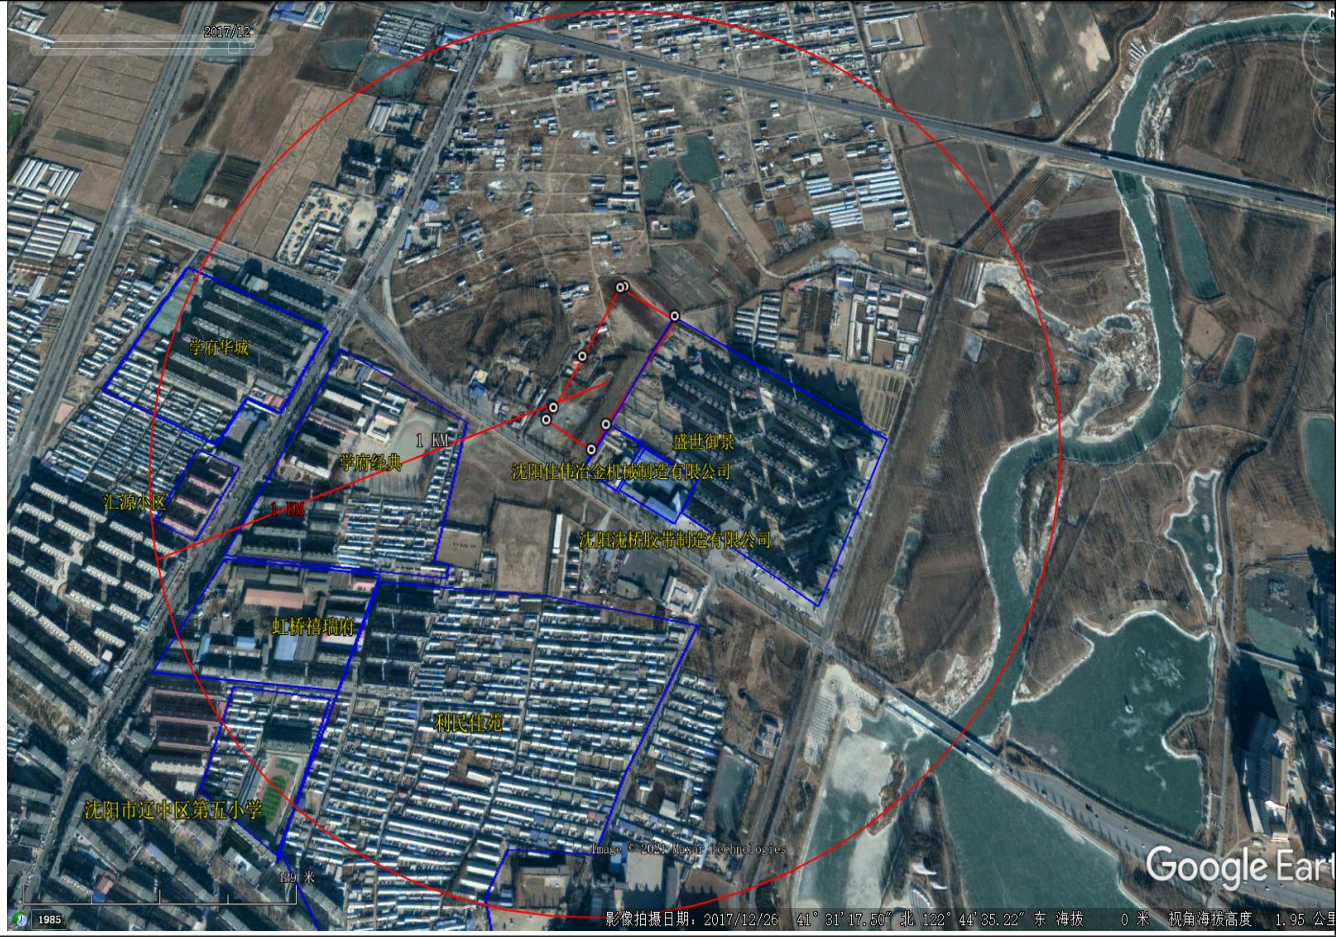
| 年份 | 卫星图片 | 地块周边相邻地块情况 |
|---|---|---|
| 2017 年 | | <p>根据 2017 年谷歌卫星影像资料以及人员访谈可知：盛世御景为居住用地；沈阳沈桥胶带制造有限公司为工业用地；沈阳佳伟冶金机械制造有限公司为工业用地；学府经典、利民佳苑、嘉园小区、学府华城、汇源小区均为居住用地；虹桥禧瑞府为工业用地（原辽中金龟减速机厂）；沈阳市辽中区第五小学为教育用地</p> |

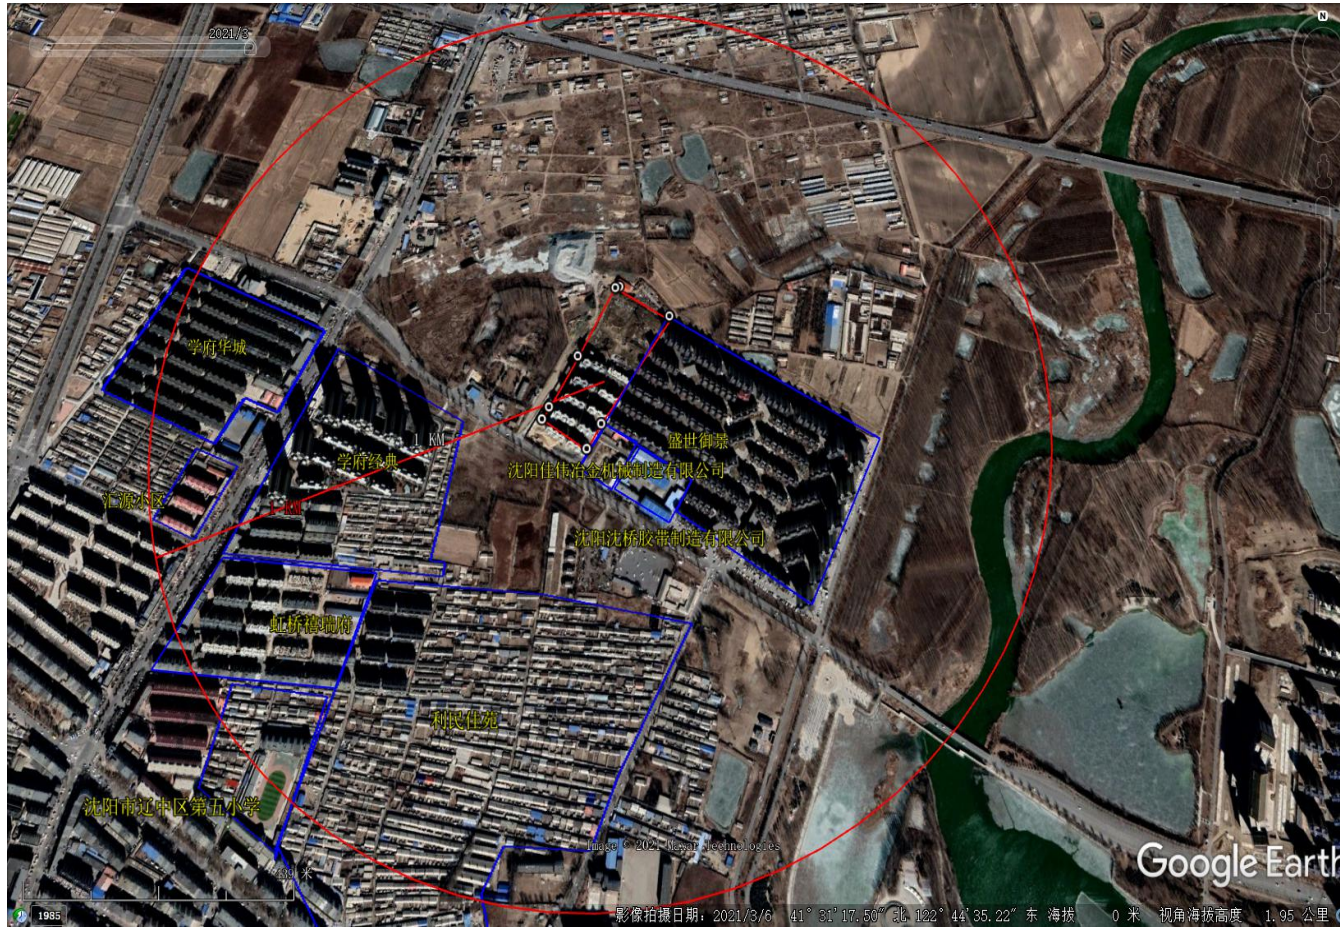
| 年份 | 卫星图片 | 地块周边相邻地块情况 |
|---|---|---|
| 2021 年 | | 根据 2021 年谷歌卫星影像资料以及人员访谈可知：盛世御景为居住用地；沈阳沈桥胶带制造有限公司为工业用地（停产）；沈阳佳伟冶金机械制造有限公司为工业用地；学府经典、利民佳苑、嘉园小区、学府华城、汇源小区均为居住用地；虹桥禧瑞府为居住用地（原辽中金龟减速机厂拆除）；沈阳市辽中区第五小学为教育用地 |

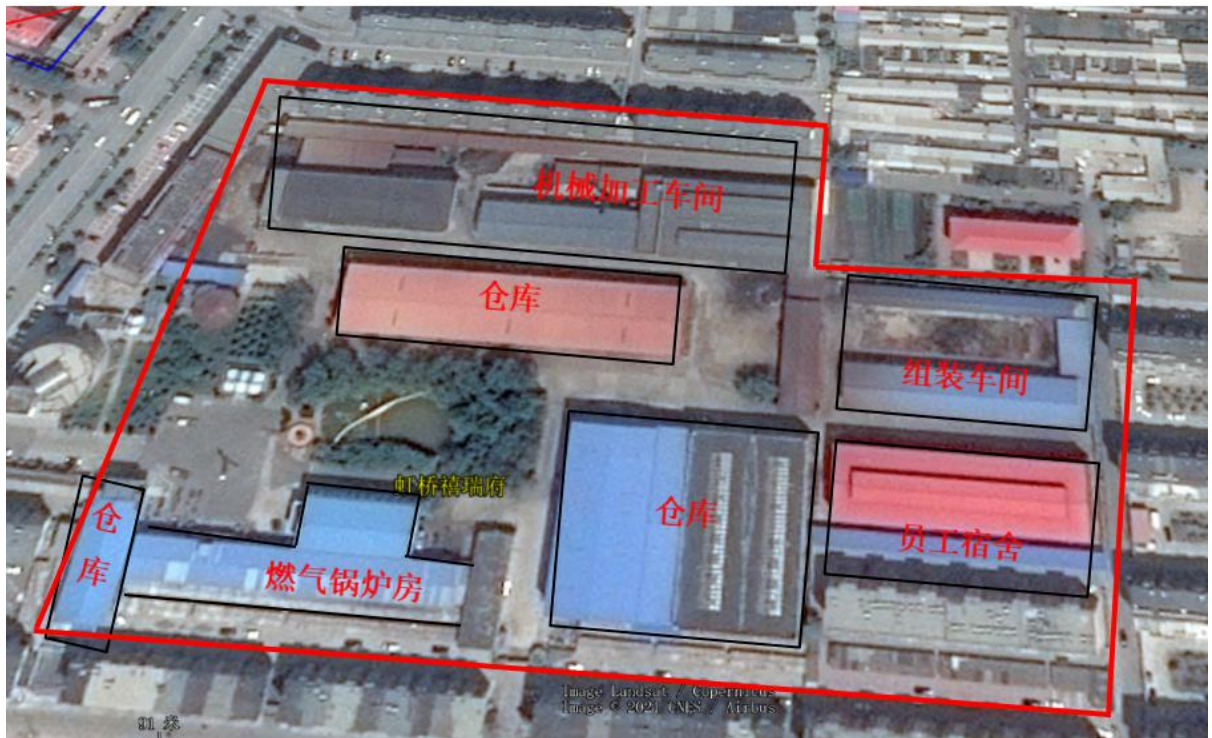
当前虹桥禧瑞府地块，历史上为辽中金龟减速机厂老厂区，于 2019 年搬迁至沈阳市辽中区蒲东街道迎宾路 110 号。根据人员访谈可知，原辽中金龟减速机厂工艺仅为简单的机械加工，无涂装及电镀等工序；仓库内无危险废物贮存情况。因此，对本次调查地块无土壤及地下水潜在污染因子。

原厂区平面布置图见图 3.3-5。
